Auditoría 06/2022

28 Mar 2022 / Neri Lopez

Puntuación	63.73%	Elementos marcados	10	Acciones	0
Sitio donde se ha realizado				
Realizada el	28/03/2022 10:08 am CST				
Preparada por	Neri Lopez				
Ubicación	De Los Rompeolas 45, Acueducto de Guadalupe, Gustavo A. Madero, 07790 Ciudad de México, CDMX, México (19.527233, -99.157288)

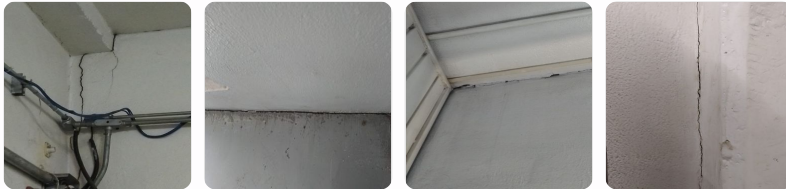
Foto 22 Foto 23 Foto 24 Foto 25

7.1.5 Verificar e inspeccionar que los elementos estructurales no presentan deformaciones o daños por las cargas que soportan, sin importar si han sido o no remodelados:

Se observaron grietas de importancia en las escaleras que van del primer piso al segundo piso y en la pared de la oficina de picking.

Asegurar que la estructura del almacén tiene la resistencia suficiente y no sea un riesgo ante un siniestro o evento natural.

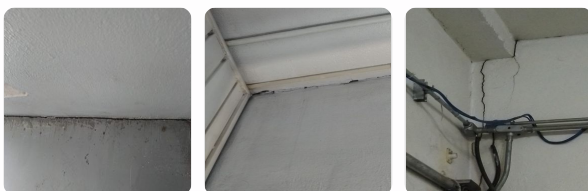
Foto 26 Foto 27 Foto 28

7.2 d) Verificar e inspeccionar que los techos se encuentran en condiciones tales que soporten las condiciones normales de operación.

Se observaron grietas de importancia en las escaleras que van del primer piso al segundo piso y en la pared de la oficina de picking.

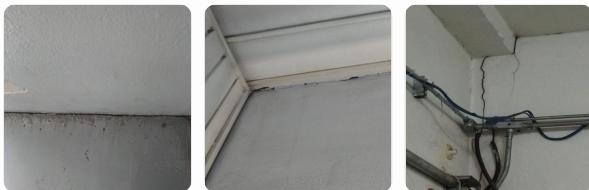
7.3 b Verificar e inspeccionar que las paredes que soportan cargas, no presentan deformaciones, agrietamientos u otra condición de riesgo.

Se observaron grietas de importancia en las escaleras que van del primer piso al segundo piso y en la pared de la oficina de picking.
